## 土地及公共批給事務跟進委員會

### 第 3/VI/2019 號報告書

事由：跟進青洲坊大廈防火捲閘更換工程的狀況

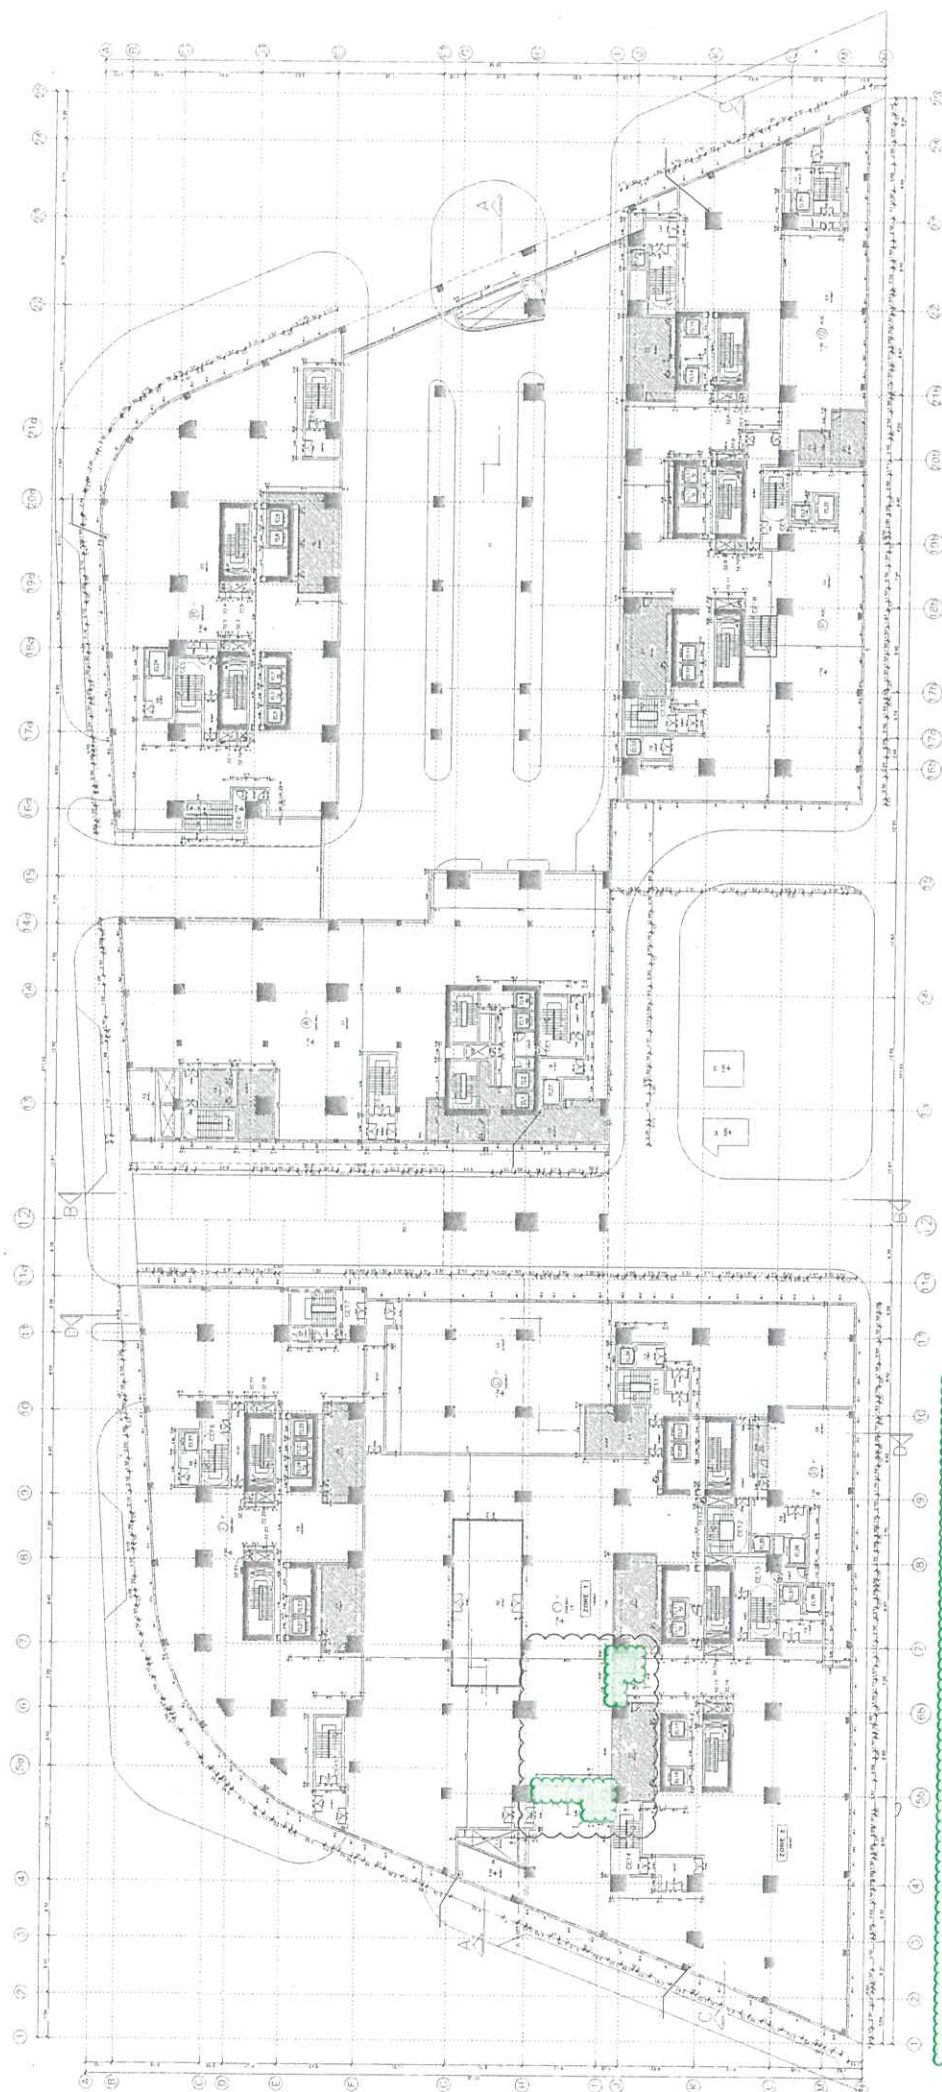
# 群樓社會設施一層平面圖

防火分區分隔磚牆及隔火室位置

13. 至於更換工程的情況，當局最後更換了青洲坊經濟房屋地庫公共停車場內用作防火分區分隔的100樘防火捲閘；而裙樓部分的14樘防火捲閘，就改以磚牆及隔火室取代作為防火分區之分隔。公共停車場內通往樓梯或電梯前廳通道的155樘防火捲閘，由於同一位置已設有隔火門，消防局與工務局的技術意見認為該等防火捲閘無需隔熱，予以保留。

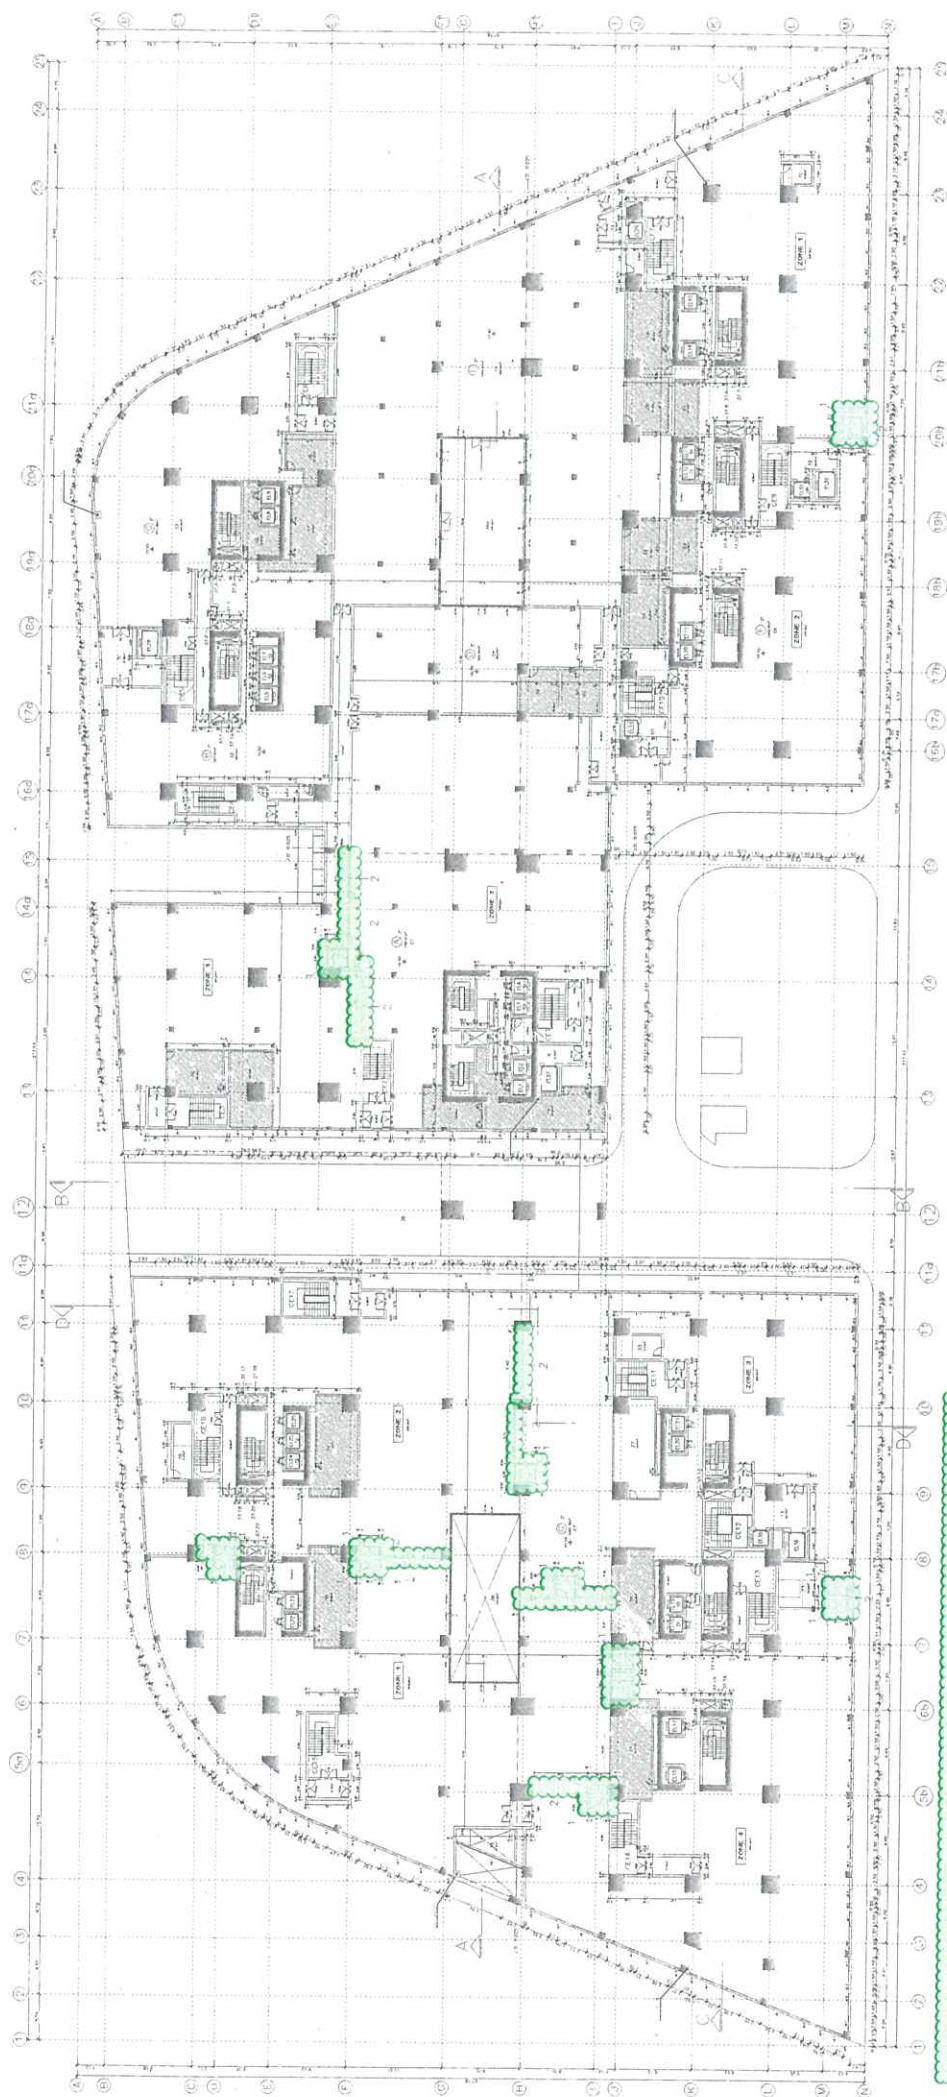
# 群樓社會設施二層平面圖

防火分區分隔磚牆及隔火室位置
